Информационное письмо

Данным письмом сообщаем, что в нашей линейке появился новый элемент под названием “Переходник с отбойником пламени” (рис.1, 2), который призван обеспечивать пользователей наших систем дополнительной защитой от неправильного применения керамической системы Uni.

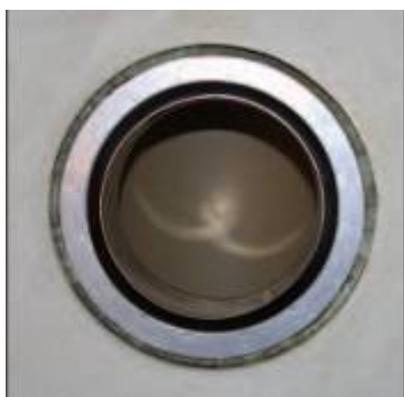
Рис.3

Переходник с отбойником пламени устанавливается в штатный керамический тройник подключения системы Uni (Рис.3). Далее к нему подключается стальной дымоотвод от отопительного прибора (Рис.4).
